MULTIBETON

HEIZEN UND KÜHLEN

Fitness Club Lac in Bukarest/Rumänien

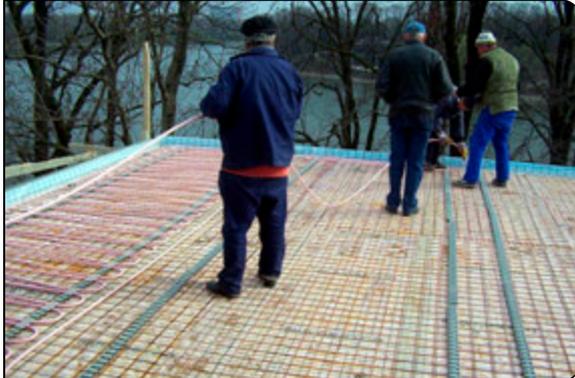
Verlegung auf der Terrasse

Auf den fast 400 m² wurden mit Unterstützung von MULTIBETON-Deutschland 3.000 m MB-Euro-Systemrohr 17 verlegt, die das Bauwerk auch im rumänischen Winter behaglich warm und die Terrasse mit Blick auf den See „Lacul Floreasca“ frostfrei halten.

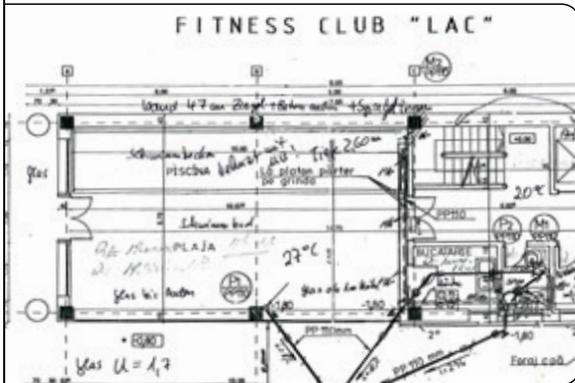
Plan des Clubs (Auszug)

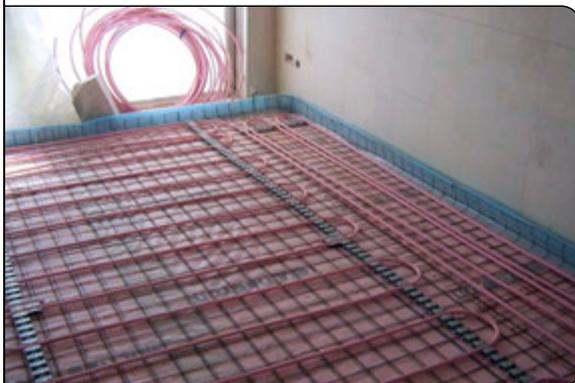
Modulationsverlegung

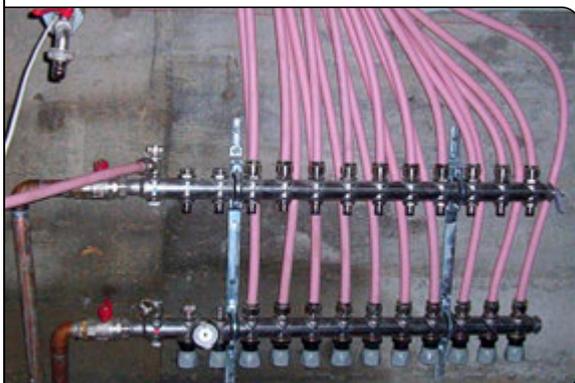
Edelstahlverteiler im Untergeschoss

Als Oberböden kommen Fliesen und Teppich zum Einsatz, die Wandflächen wurden mit Granitplatten verkleidet. Beheizt wird das System mit einem Gaskessel. Der Erdgeschoss-Verteiler wurde über Kopf im Untergeschoss montiert
